EN NY STANDARD FOR VEDLIKEHOLD AV MURFASADER

STS SETTER EN NY STANDARD FOR VEDLIKEHOLD AV MURFLATER

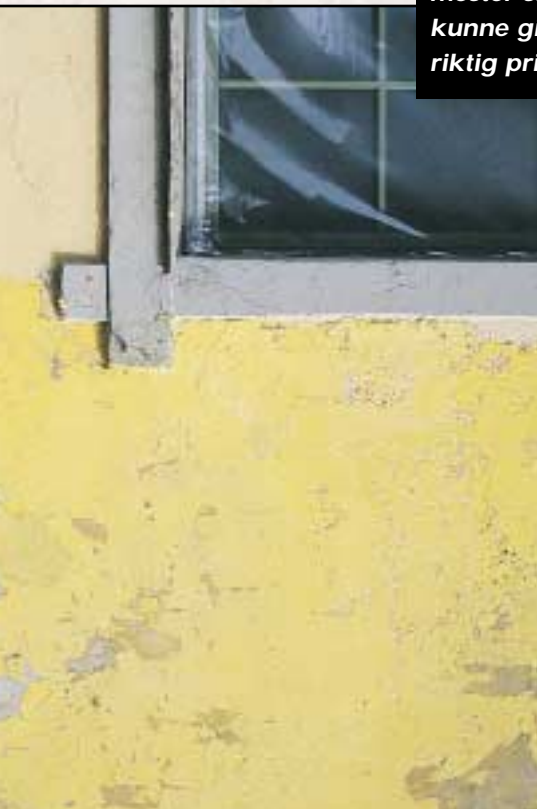
Moss bryggeri. 17 lag gammel maling må fjernes. Administrasjonsbygningen ble oppført i 1830.

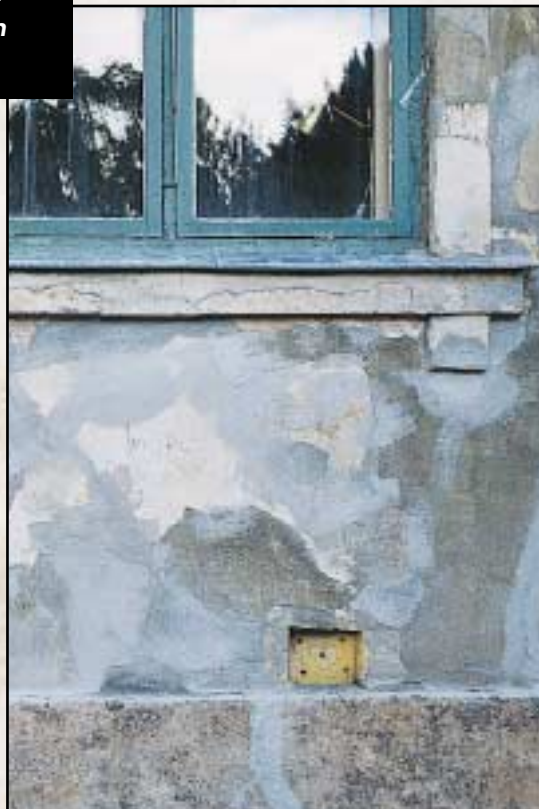
Pussutbedringer fra de mange overmalinger kommer fram som et lappeteppe etter fjerning.

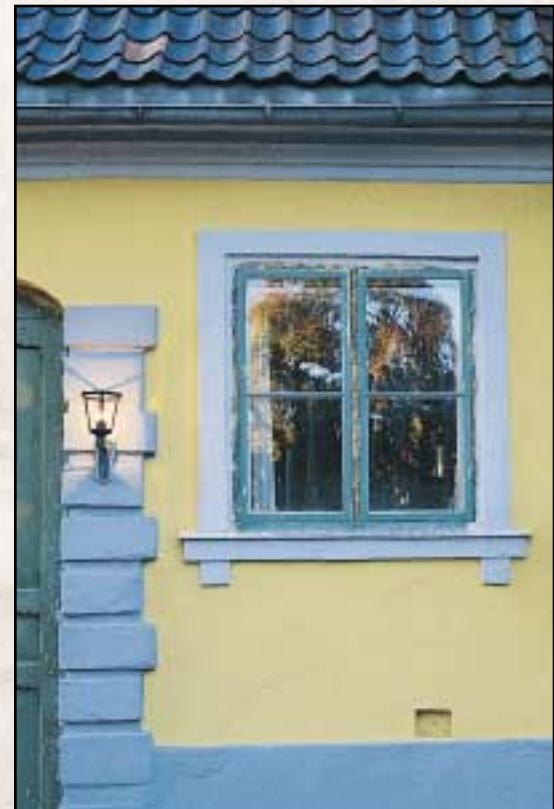
Den ferdigbehandlede fasaden. Utført i 1987.

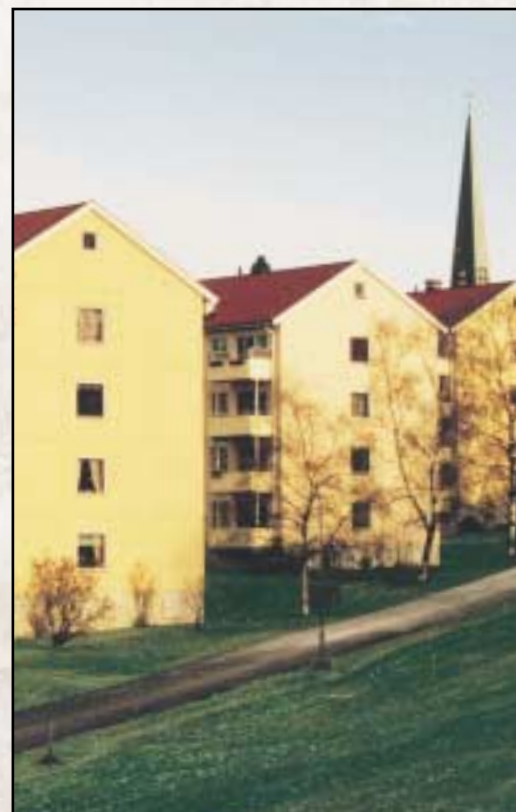
Tonsenjordet Borettslag. Fjerning av gammel maling og oppmaling av 17 boligblokker. Tilsammen 21.000 m² fasadeflate. Utført i 1989 - 1993.

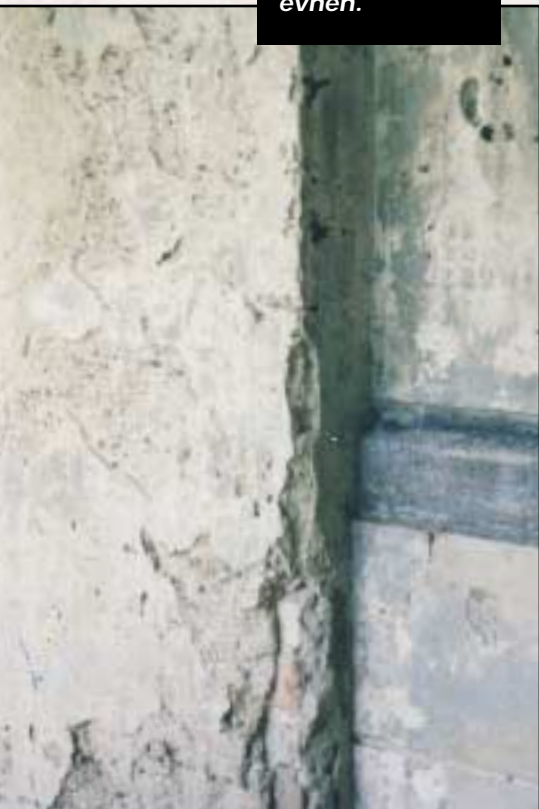
Pussen på universitetsbygningene hadde på store områder nesten gått i oppløsning under plastfilmen.

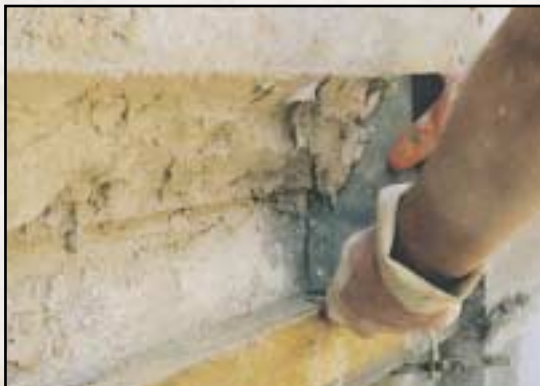
Trekking av nye profiler.

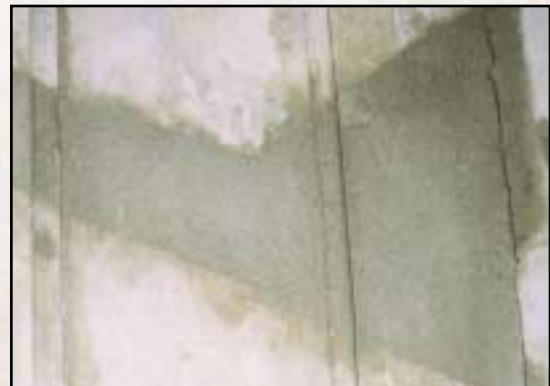
Rettskårne pusskanter gir en betydelig kvalitetsforbedring på pussutbedringene.

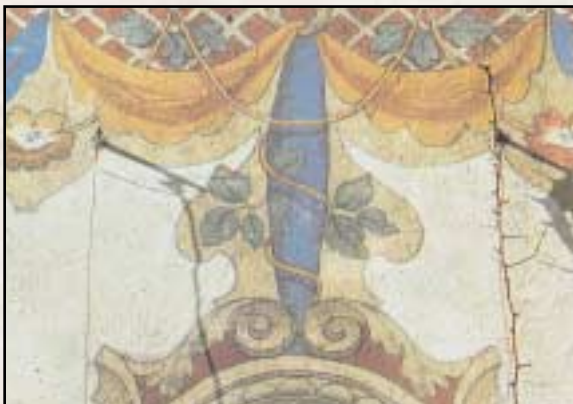
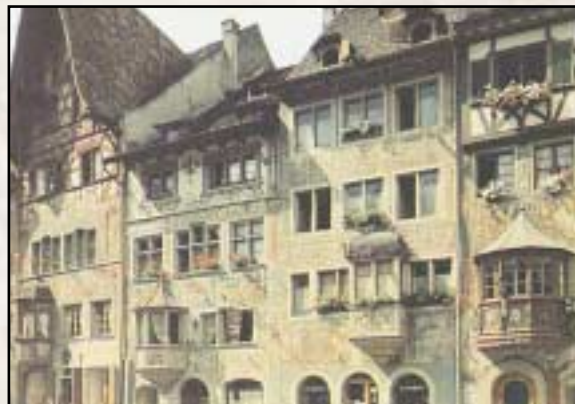
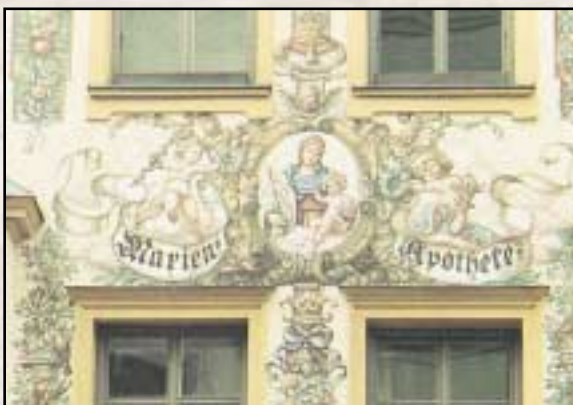
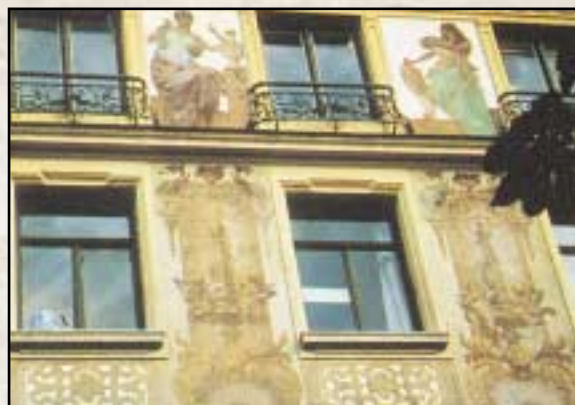
Eksempler på fasader malt med Keim for over 100 år siden.
